ΔΕΛΤΙΟ ΤΥΠΟΥ

Α Π Ο Τ Η Ν Ε Ξ Ο Ρ Υ Ξ Η Α . Ε .

**ΚΑΤΕΔΑΦΙΣΗ ΜΕ ΕΛΕΓΧΟΜΕΝΗ ΧΡΗΣΗ
ΕΚΡΗΚΤΙΚΩΝ
ΤΗΣ ΓΕΦΥΡΑΣ ΤΟΥ ΠΟΤΑΜΟΥ ΚΡΑΘΗ, ΕΠΙ ΤΗΣ
ΝΕΑΣ ΕΘΝΙΚΗΣ ΟΔΟΥ ΚΟΡΙΝΘΟΥ - ΠΑΤΡΩΝ**

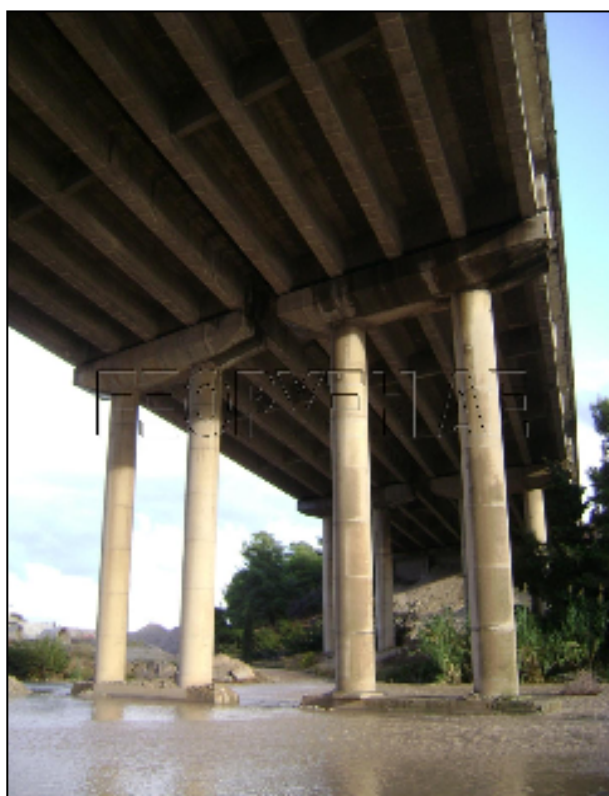
Ανατολικά μεσόβαθρα των 2 κλάδων της Γέφυρας

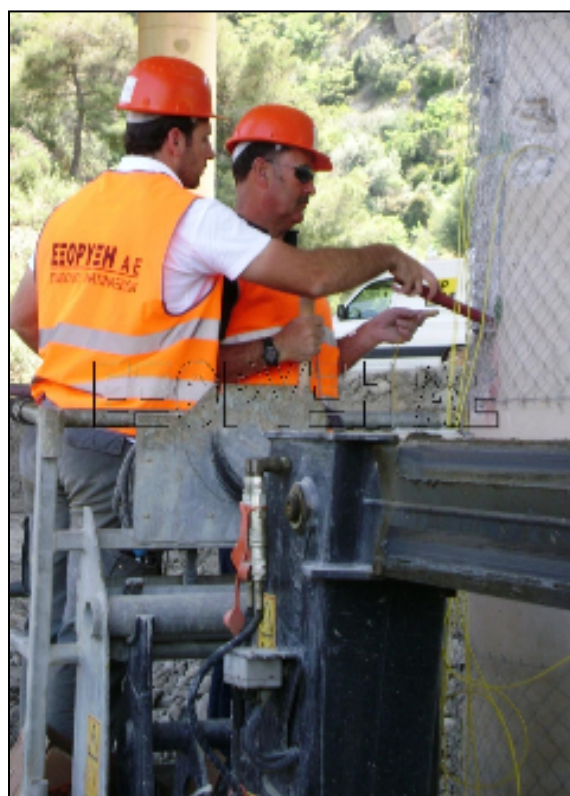
Έργασιες γόμωσης

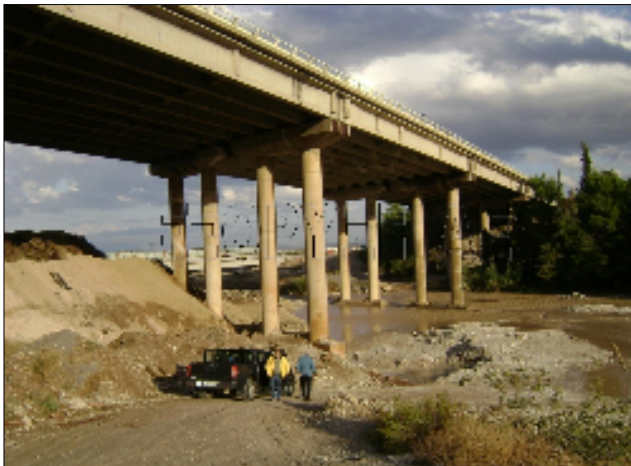
Νότια όψη της Γέφυρας – Αριστερός και Δεξιός κλάδος

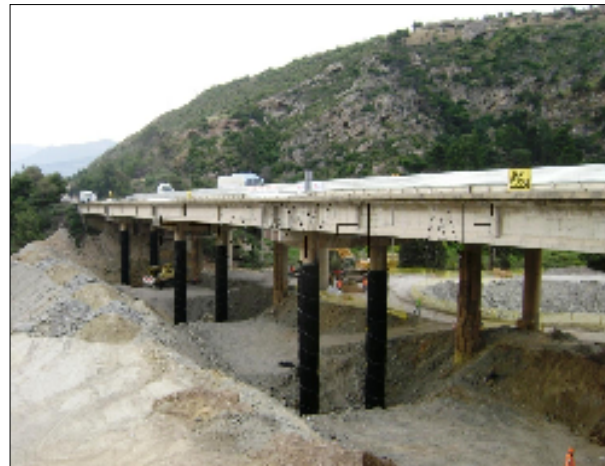
Βόρεια όψη – Δεξιός κλάδος, λίγο πριν την κατεδάφιση

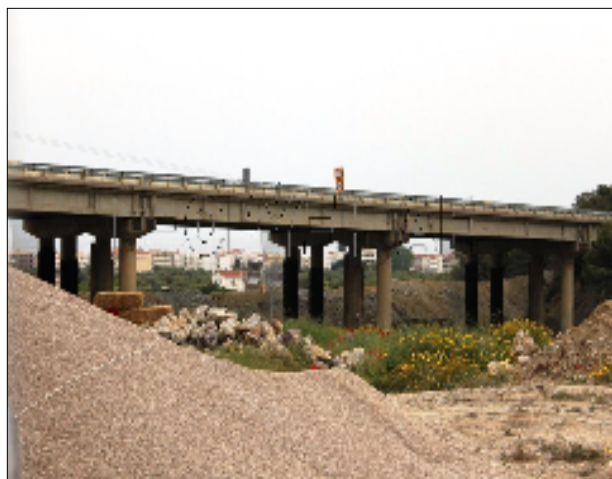
Η γέφυρα λίγο πριν την κατεδάφιση

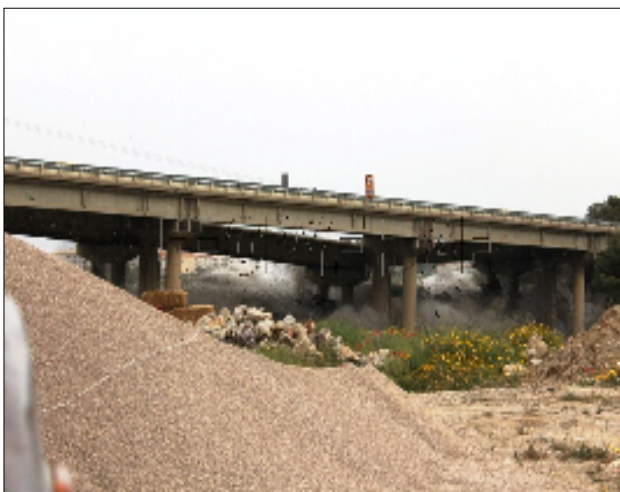
Κατεδάφιση της Γέφυρας

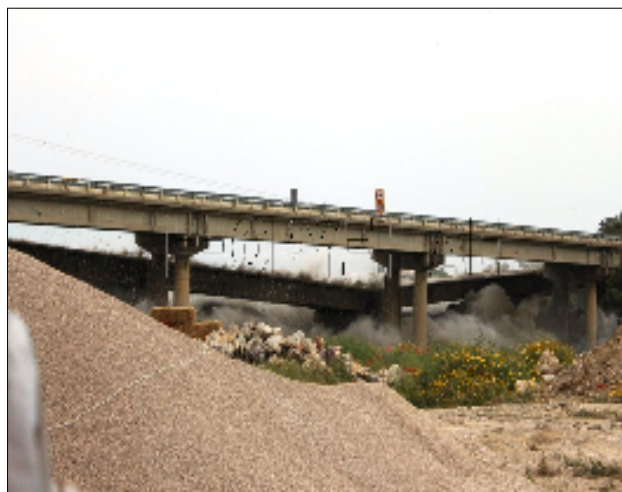
Κατεδάφιση της Γέφυρας

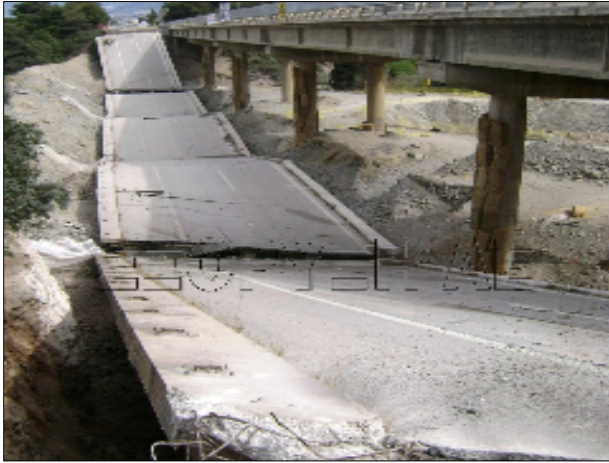
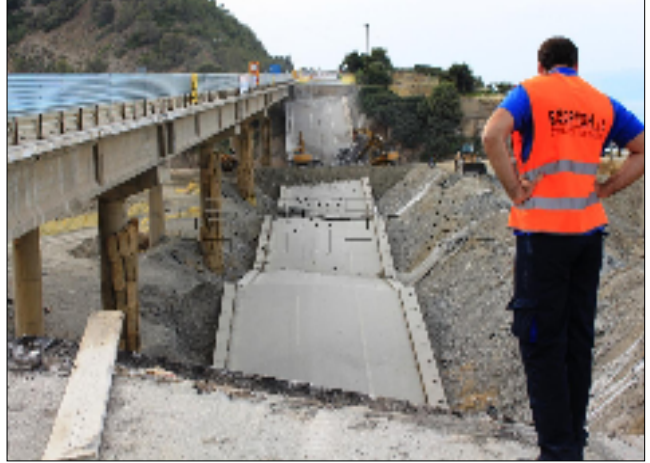
Αμέσως μετά την κατεδάφιση της Γέφυρας. Η παραμένουσα γέφυρα του Αριστερού Κλάδου, η οποία ανέλαβε σχεδόν αμέσως τη κυκλοφορία της Ν.Ε.Ο.
